## EXPERTIZA PASAJ SUPERIOR KM 6+645 LINIA 100 BUCURESTI NORD -VIDELE

ELABORATOR: S.C. POD-PROIECT S.R.L. IAȘI

EXPERT TEHNIC: dr. ing. Comisu Cristian-Claudiu  
 atestat MLPT cu nr. U/B 06807 la cerințele A4, B2, D

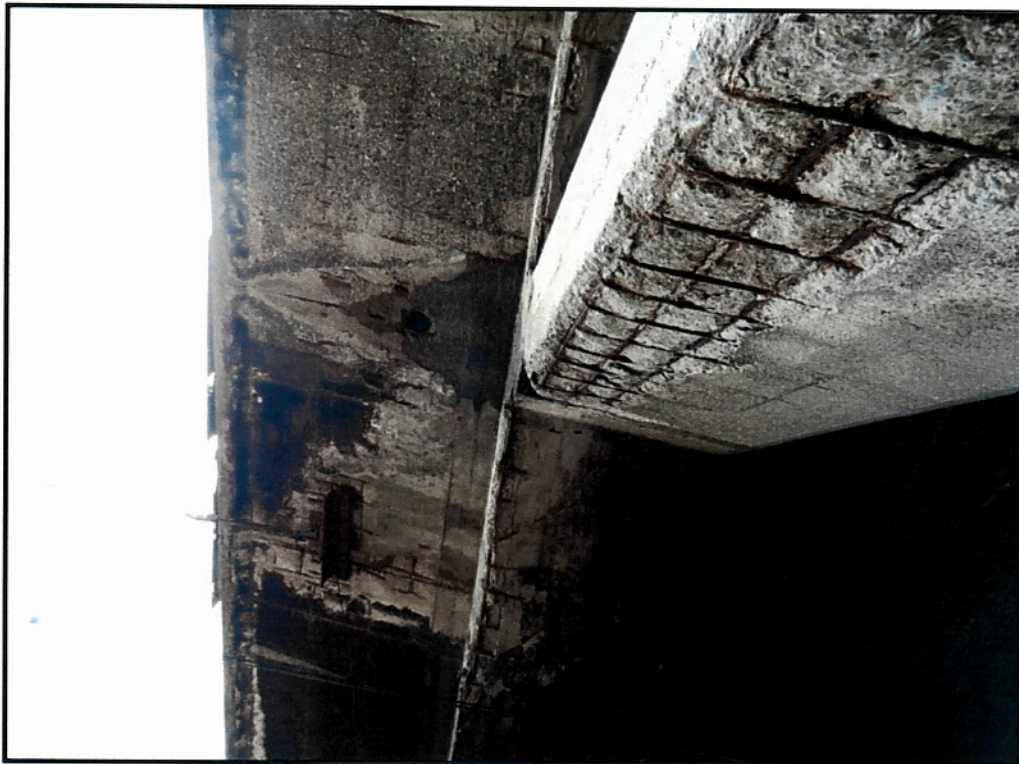
**Se atrage atentia asupra proceselor grave de degradare a stalpilor inclinati (reducerea masiva a sectiunii, exfolierea betonului, coroziunea avansata si profunda a armaturii de rezistenta, fisurarea betonului), care au fost depunctate cu 10 puncte, si care pun in pericol eminent, atat rezistenta, cat si stabilitatea pasajului superior.**

Foto nr. 1 – Beton cu aspect friabil și zone din beton exfoliat în stalpii înclinați de susținere a tablierului, Coroziunea armăturii, pete de rugină și fisuri orientate pe direcția acesteia, în stalpii înclinați

A.1. La nivelul stălpilor din beton se demoleaza betonul degradat pe o adancime de minim 2,5 cm in spatele barelor armaturii de rezistenta.

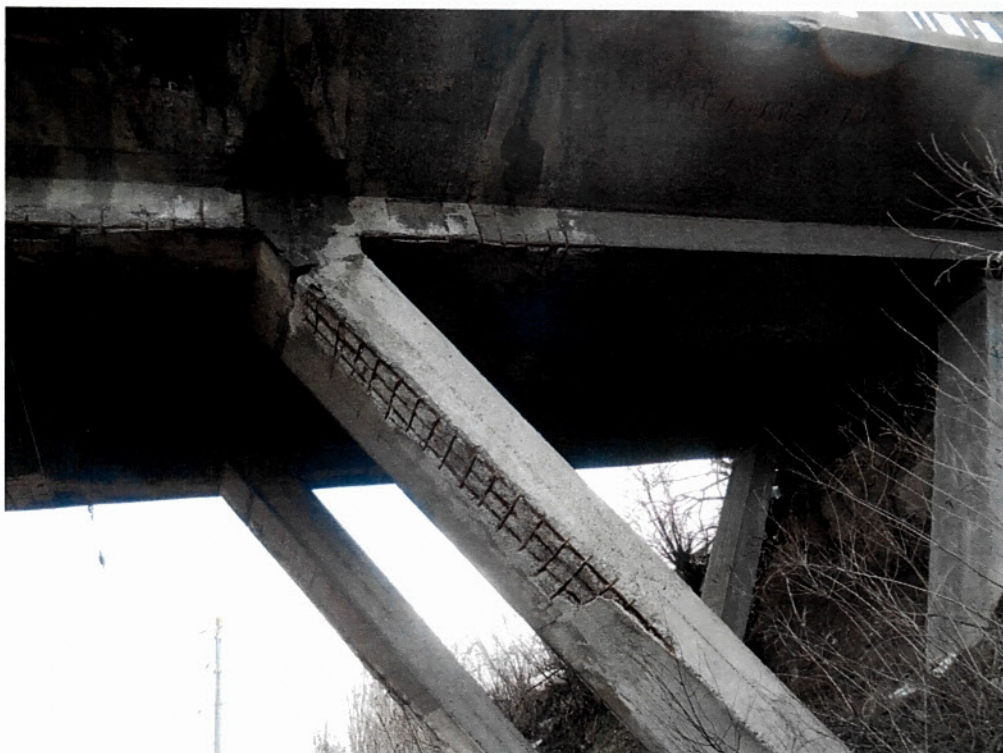
4. Beton degradat prin carbonatare in stalpii inclinati.
5. Beton degradat prin coroziune cu reducerea secțiunii cu valori semnificative a stalpilor inclinati.

Foto nr. 2 – Beton degradat prin coroziune cu reducerea secțiunii cu valori semnificative a stalpilor înclinați.

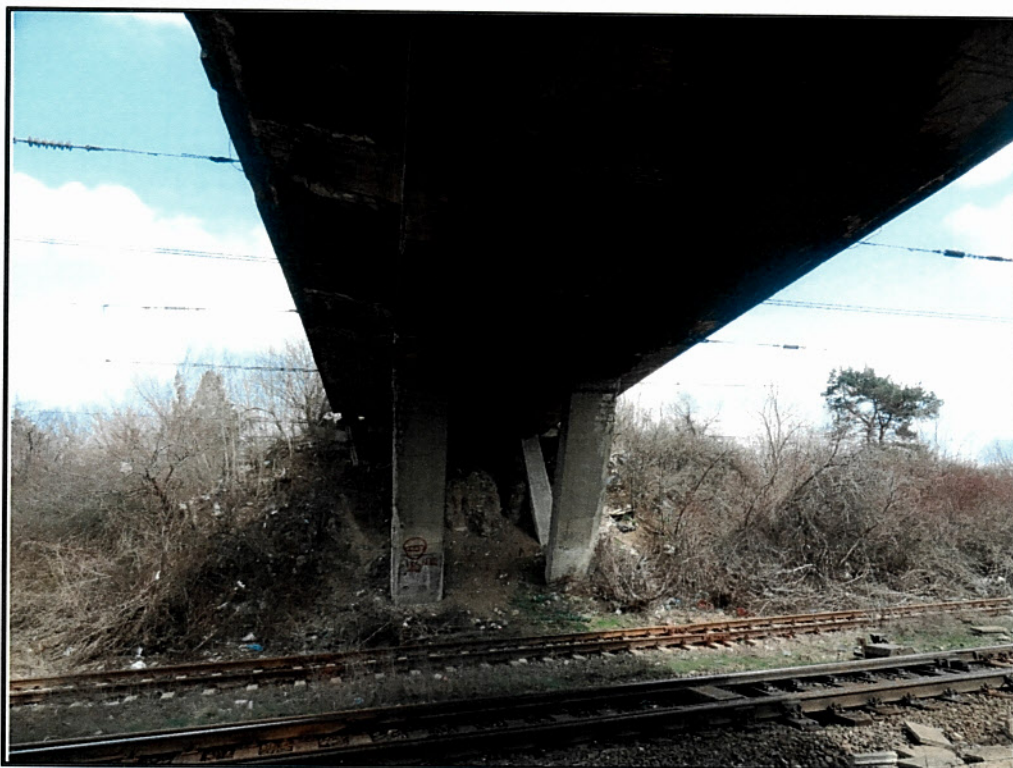
5. Coroziunea armăturii, pete de rugină, fisuri orientate pe direcția acesteia.
6. Cumularea la nivelul grinzilor, antretoazelor si a placii, a mai multor degradări (exfolieri, coroziune, fisuri, crăpături).

Foto nr. 3 – Cumularea la nivelul grinzilor, antretoazelor si a placii, a mai multor degradări (exfolieri, coroziune, fisuri, crăpături). Armături fără strat de acoperire.

B.2. La nivelul intradosului consolei de trotuar, a grinzilor late, a intradosului placii, si a antretoazelor, se demoleaza betonul degradat.

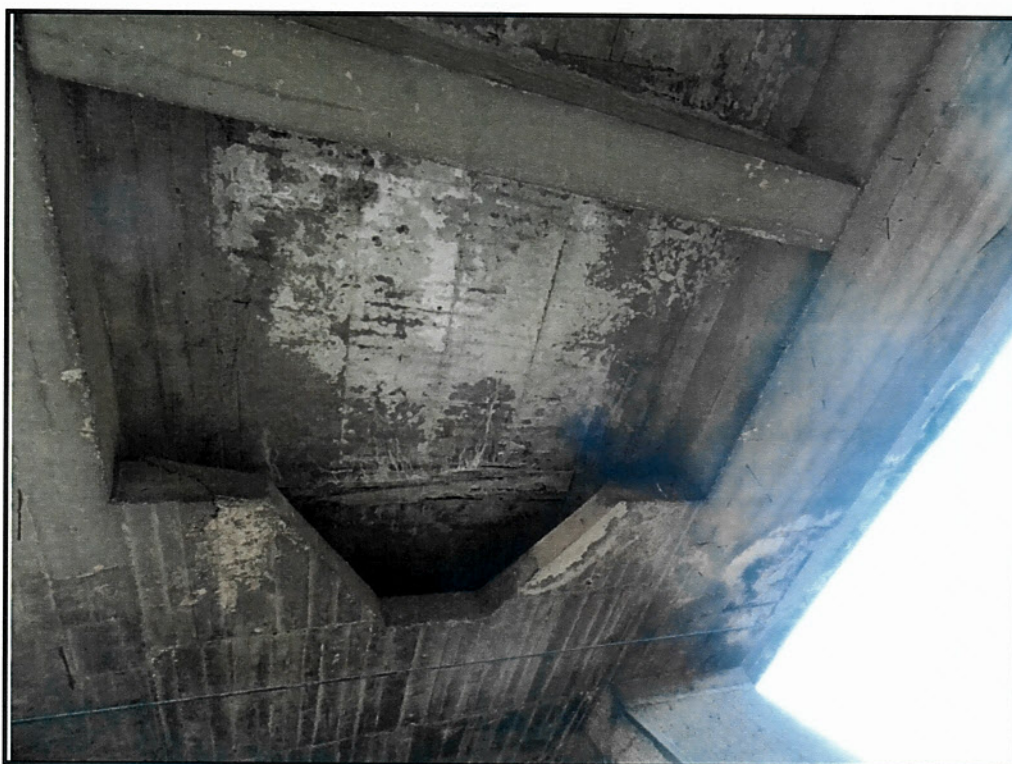
10. Infiltrații, eflorescențe la intradosul placii tablierului.
11. Lipsa protecției anticorozive, culoarea neuniformă, matări, exfolieri, pete de rugină pe suprafața elementului.

Foto nr. 4 – Infiltrații, eflorescențe la intradosul placii tablierului.

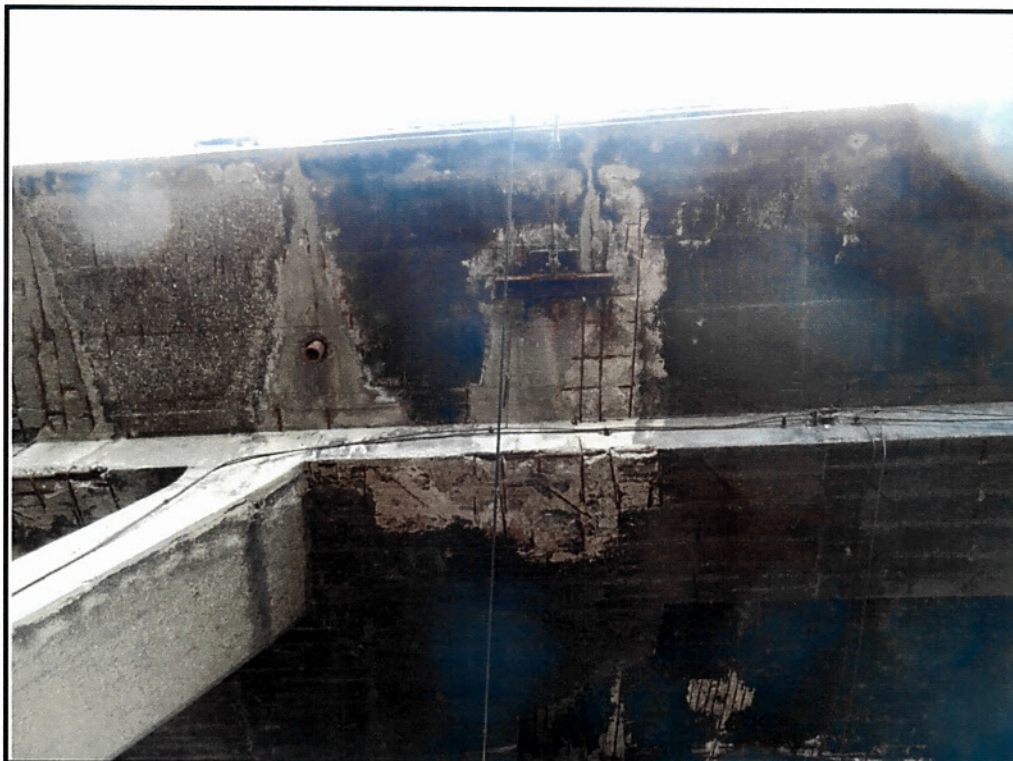
Foto nr. 5 – Fisuri longitudinale cu deschideri mai mari 0,2 mm la nivelul grinzilor longitudinale si a placii.

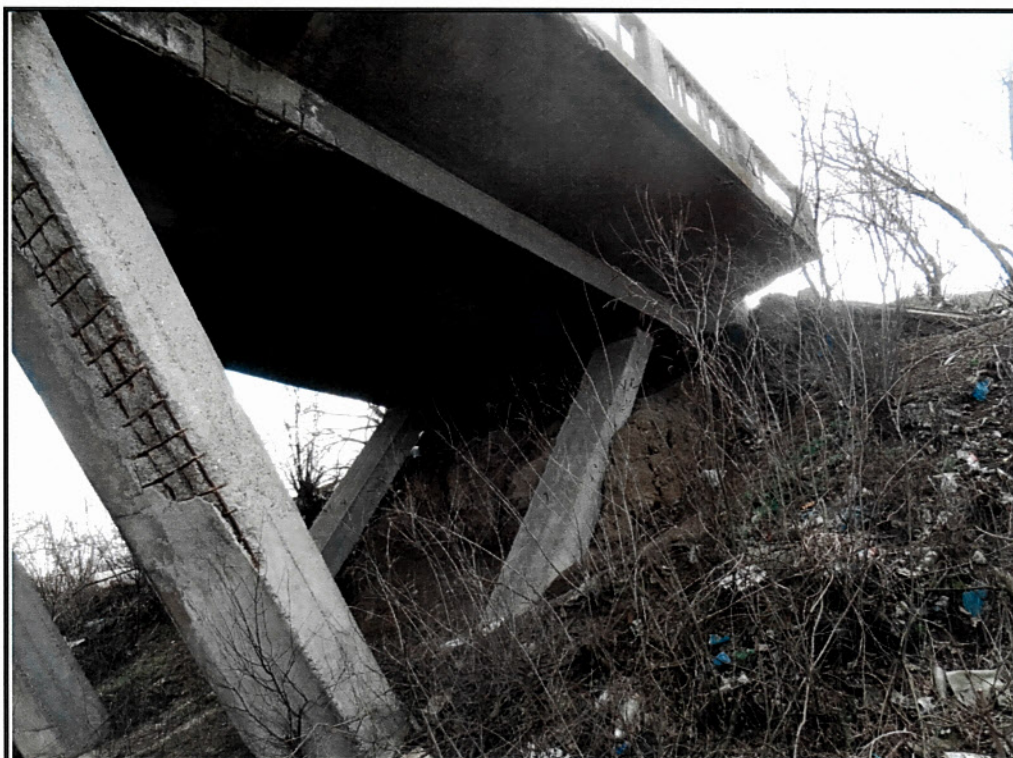
11. Lipsa lucrărilor de protecție a taluzurilor, scărilor de acces, casiurilor, si degradarea șanțurilor pereate de la piciorul taluzurilor.
12. Modificarea exagerată a formei și proprietăților fizico-mecanice ale betonului in stalpii inclinati si in blocul de fundatie.

Foto nr. 6 – Lipsa lucrărilor de protecție a taluzurilor, scărilor de acces, casiurilor, si degradarea șanțurilor pereate de la piciorul taluzurilor.

D.5. Se executa un pereu de protectie din piatra bruta cu rosturi umede din mortar, pe toata inaltimea terasamentelor, si pe o latime de minim 3,0 m de o parte si de alta a pasajului.

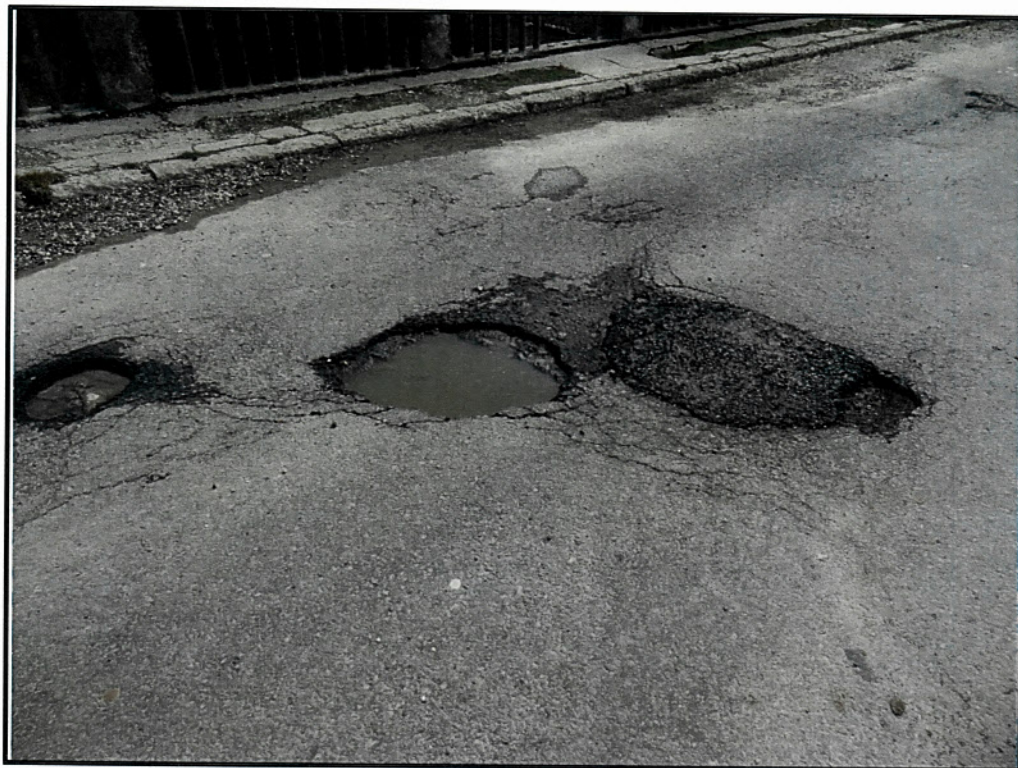
3. Calea pe pod si pe trotuare este puternic degradată (suprafață cu ciupituri, poroasă, încrețită, fagase, gorpi).
4. Degradarea (betonului și coroziunea armăturii) parapetului pietonal, ruperea si dislocarea stâlpilor de prindere a parapetului, lipsa rostului în parapet.

Foto nr. 7– Calea pe pod si pe trotuare este puternic degradată (suprafață cu ciupituri, poroasă, încrețită, fagase, gorpi).

C.4. Se monteaza sapa hidrofuga formata din sapa suport, hidroizolatie si sapa de protectie.

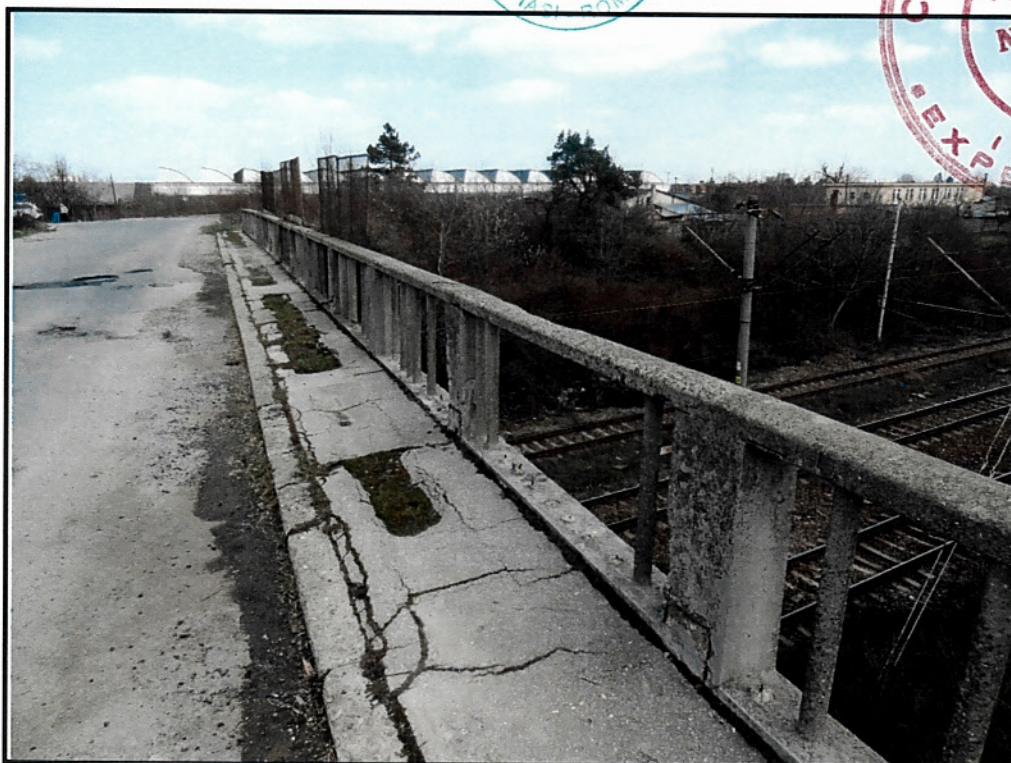
7. Fisuri sau crăpături în îmbrăcăminte (asfaltică sau din beton de ciment), faianțarea sau exfolierea acesteia.
8. Parapet cu geometrie generală necorespunzătoare în plan vertical și/sau orizontal, sistem de protecție degradat (măuit, pete de rugină, exfolieri, etc.).

Foto nr. 8– Parapet cu geometrie generală necorespunzătoare în plan vertical și/sau orizontal, sistem de protecție degradat (măuit, pete de rugină, exfolieri, etc.).

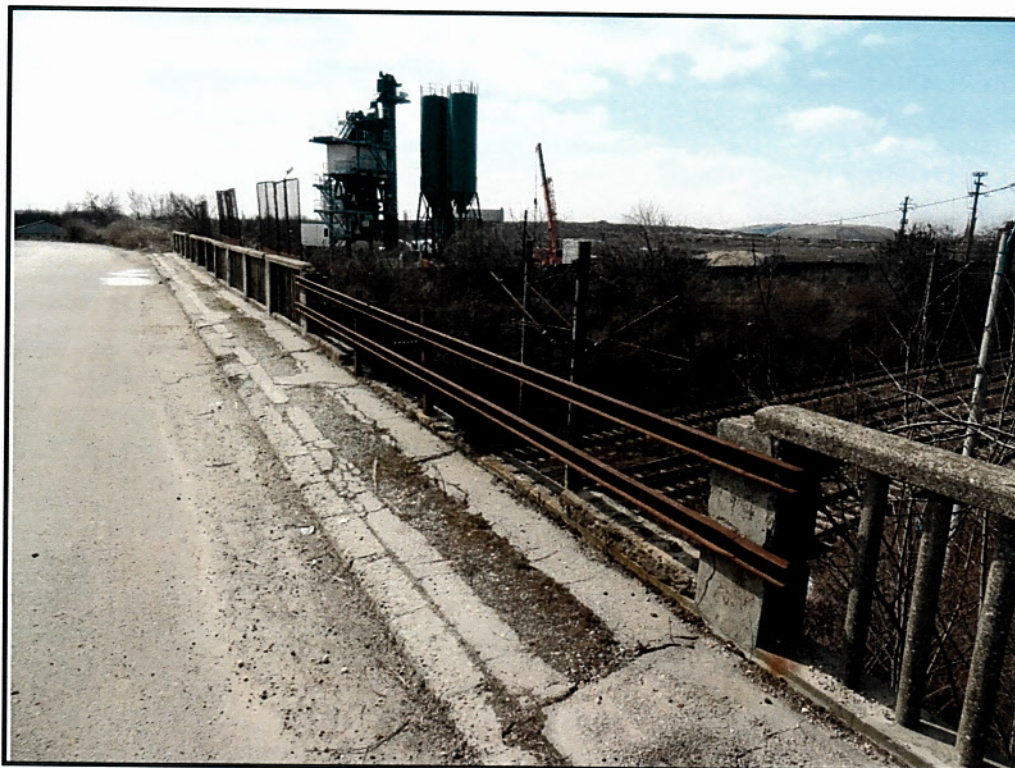
5. Degradarea bordurilor, dislocarea, lipsa sau distrugerea plăcilor de acoperire a gurilor din trotuare.
6. Denivelări ale căii pe pod (văluriri și refulări, praguri, fâgașe, gropi) sau distrugerea acesteia.

10. Lipsa sau degradarea parapetului de siguranță și a unor panouri din parapetul podului.

Foto nr. 9– Lipsa sau degradarea parapetului de siguranță și a unor panouri din parapetul podului. Degradarea bordurilor, dislocarea, lipsa sau distrugerea plăcilor de acoperire a golurilor din trotuare.

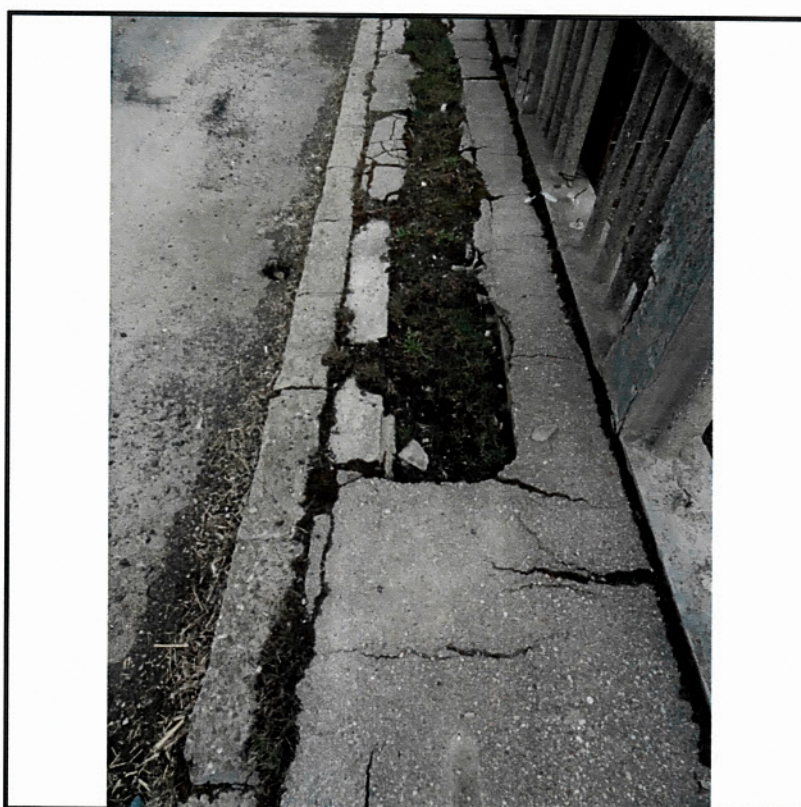
Foto nr. 10– Amplasarea incorectă a grătarelor gurilor de scurgere, lipsa acestora și a tuburilor de prelungire, guri de scurgere înfundate.

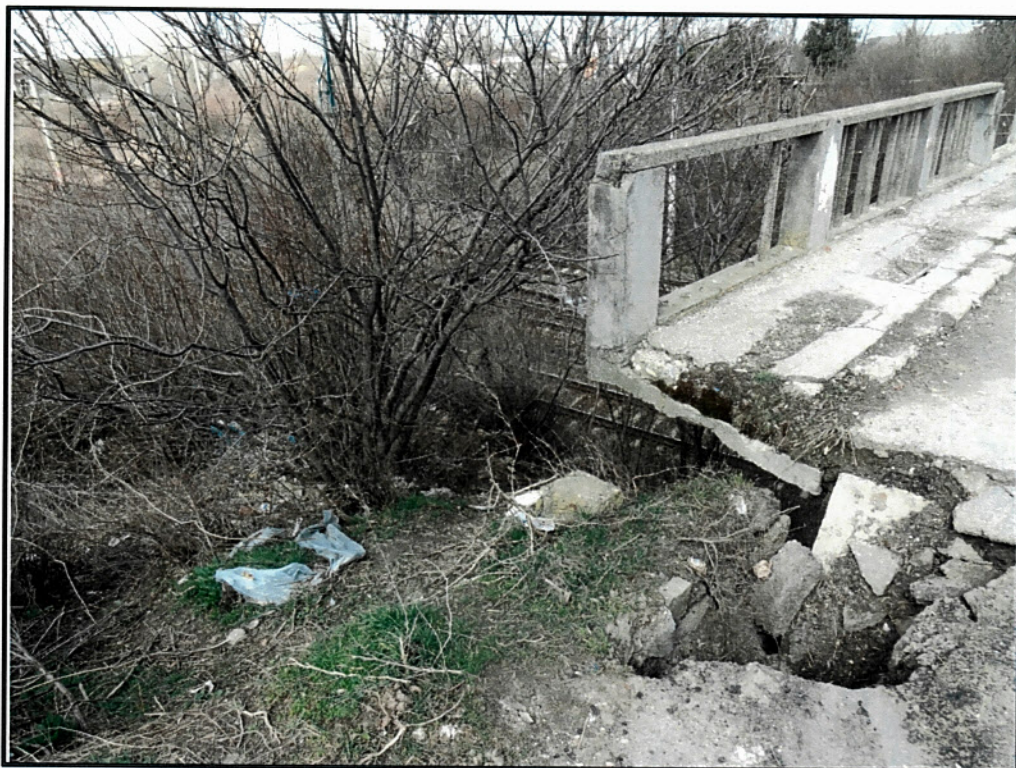
1. Denivelări pronunțate și degradări grave ale căii la capetele pasajului.
2. Tasări mari ale terasamentelor din rampele de acces, la capetele podului.
3. Alunecări laterale ale terasamentelor, pe taluzele de racordare, favorizate și de lipsa pereului de protecție.

Foto nr. 11– Alunecări laterale ale terasamentelor, pe taluzele de racordare, favorizate și de lipsa pereului de protecție.

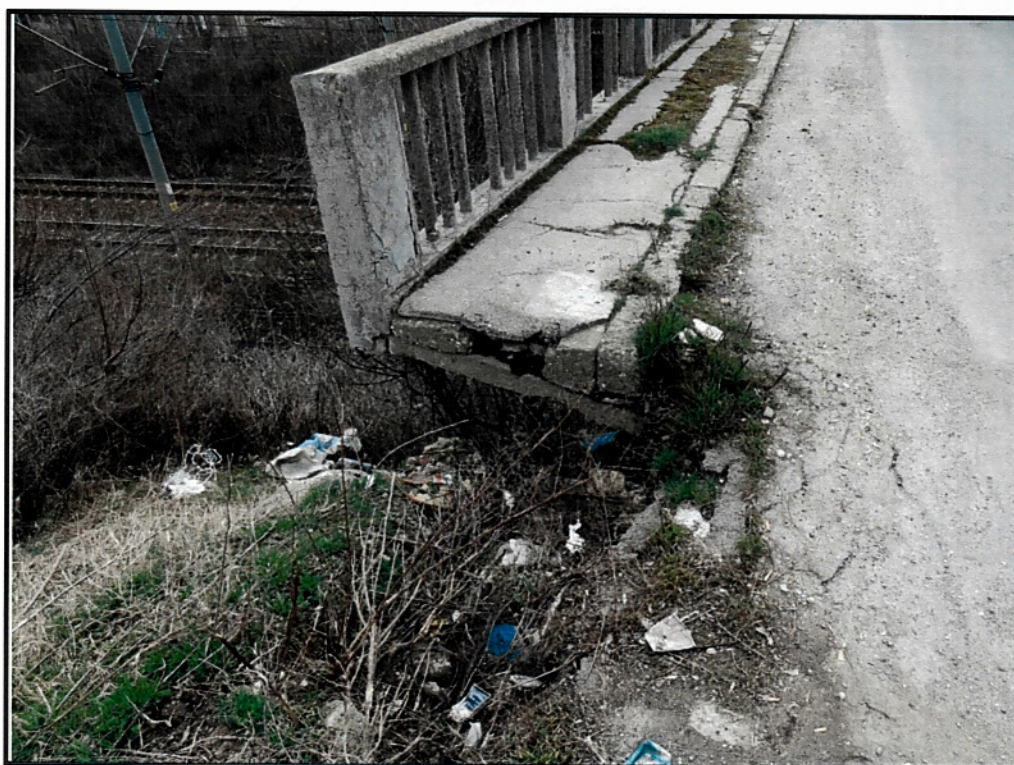
Foto nr. 12– Tasări mari ale terasamentelor din rampele de acces, la capetele podului. Denivelări pronunțate și degradări grave ale căii la capetele pasajului
